AS CONSEQUÊNCIAS DO MAL PLANEJAMENTO NA DELIMITAÇÃO DE UMA UNIDADE DE CONSERVAÇÃO: O COMPLEXO DE CAVERNAS DE SÃO DOMINGOS - UM ESTUDO DE CASO

José Neto Soares Filho ¹
Magda Beatriz Matteucci ²,

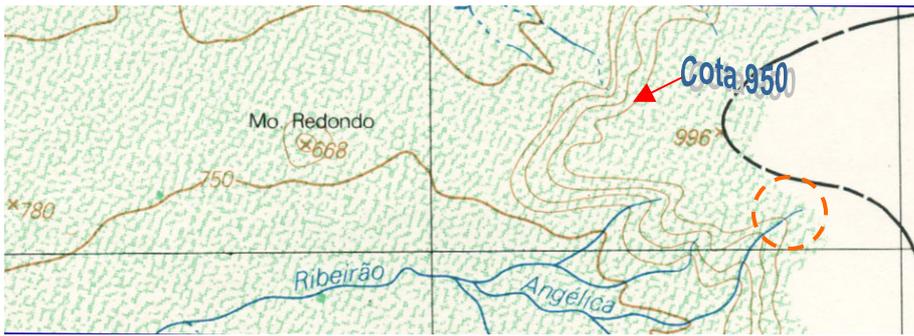
Figura 1 – Carta IBGE – folha SD-23-V-D-I, apresentando detalhe da nascente do Ribeirão Angélica excluída do PETeR

Outro inconveniente que diz respeito a escolha desta curva de nível é a exclusão de 10 (dez) nascentes, a saber: do Ribeirão Angélica, (2) duas; do Ribeirão São Vicente, 6 (seis) e do Córrego do Macaco, (2) duas. (Figuras 1, 2 e 3 anexo).

Com relação a utilização de pontos de cotas não comprovadas, para definir os limites do parque (Figura 1 anexo), sob a ótica da cartografia não haveria inconveniente técnico para locação e materialização dos mesmos, pois em se tratando de planimetria, não apresentam possibilidade da existência de erros (2D) se realizado com um GPS topográfico ou geodésico, auxiliado por um link de rádio.

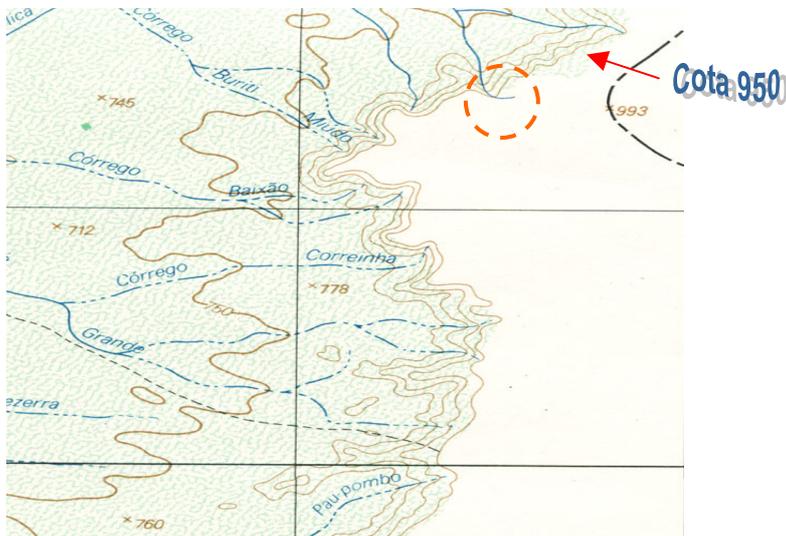
Figura 2 – Carta IBGE – folha SD 23-V-D-IV, apresentando detalhe da nascente do Ribeirão Angélica excluída do PETeR

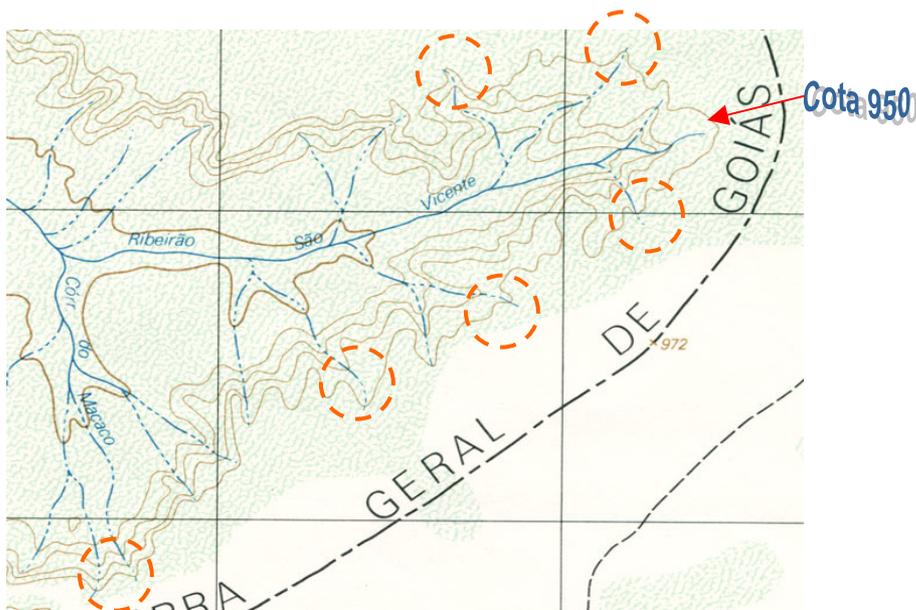
Figura 3 – Carta IBGE folha SD 23-V-D-IV, apresentando detalhe das nascentes do Ribeirão São Vicente e Córrego do Macaco, excluídas do PETeR
